Olgu Sunumu

Kalıcı Kalp Pili İmplant Edilen ve Elektrot Revizyonu Gereken Subklavyen Ven Stenoza Gelişmiş Nadir Bir Olgu: Lead'in Ters Taraftan Jeneratöre Taşınması

A Rare Case of Lead Revision with Subclavian Vein Stenosis: Transport Lead from Opposite Side to Generator

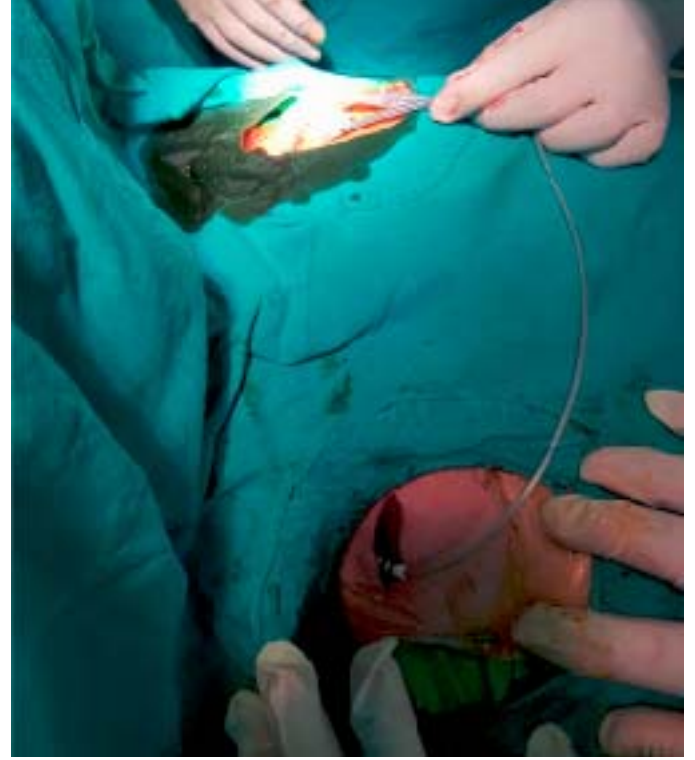
Şekil 3: Sağ pektoral bölgeden yerleştirilen yeni leadin görüntüsü

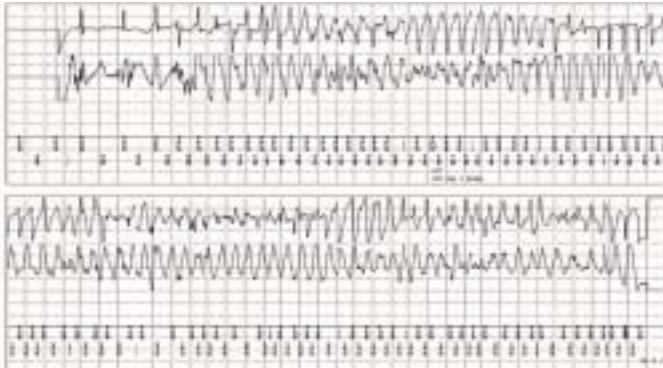
Elliki yaşında ve iskemik kalp yetersizliği ile takip edilen hasta acil servise implante edilen defibrilatör şoklaması ile başvurdu (Şekil 1). Alınan anamnezde hastanın 15 yıl önce koroner baypas operasyonu geçirdiği ve

hastaya 8 yıl önce kalp yetersizliği nedeniyle KRT uygulandığı öğrenildi. Pil kontrolü yapılan hastada uygun şok aldığı ve sağ ventrikül leadinde empedans artışı tespit edildi. Lead kırığı olduğu düşünülerek leadin değiştirilmesine karar verildi. Hasta lead revizyonu amaçlı kateeter laboratuvarına alındı. İşlem öncesi yapılan sol sistem venografide sol venin total oklude olduğu izlendi (Şekil 2). Sağ ventrikül leadinin sağ subklavyen vene yerleştirilmesine ve plastik cerrahi desteği alınarak, cilt altından sol pektoral bölgedeki cebine taşınmasına karar verildi. Sağ subklavyen ven ponksiyonu yapılarak sağ ventrikül leadi küçük bir insizyon yapılarak sağ pektoral bölgeye yerleştirildi (Şekil 3). Trokar kullanılarak tünel açıldı. Sağ pektoral bölgedeki lead ucuna dikiş ipliği bağlanarak tünelden sol pektoral bölgeye portegü yardımıyla kolaylıkla taşındı (Şekil 4). Sol pektoral bölgedeki pil jeneratörü serbestleştirildi ve lead jeneratöre implante edildi. Eski sağ ventrikül leadi basit traksiyon yöntemi ile geri çekilmesine rağmen geri alınamadı, ileri yöntemler ile leadin ekstraksiyonu çok riskli olması ve hastanın bu riski kabul etmemesi üzerine leadin ucu kesilerek pil cebinde bırakıldı (Şekil 5).

Şekil 1: Defibrilatör cihazın şok kaydı

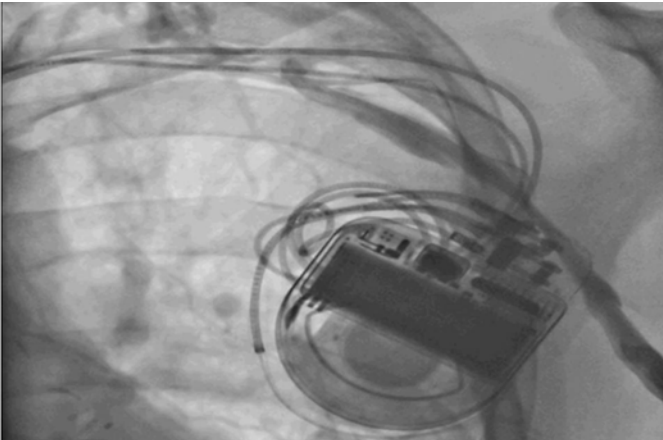
Şekil 2: Sol sistem venografide sol subklavyen venin total oklude görüntüsü

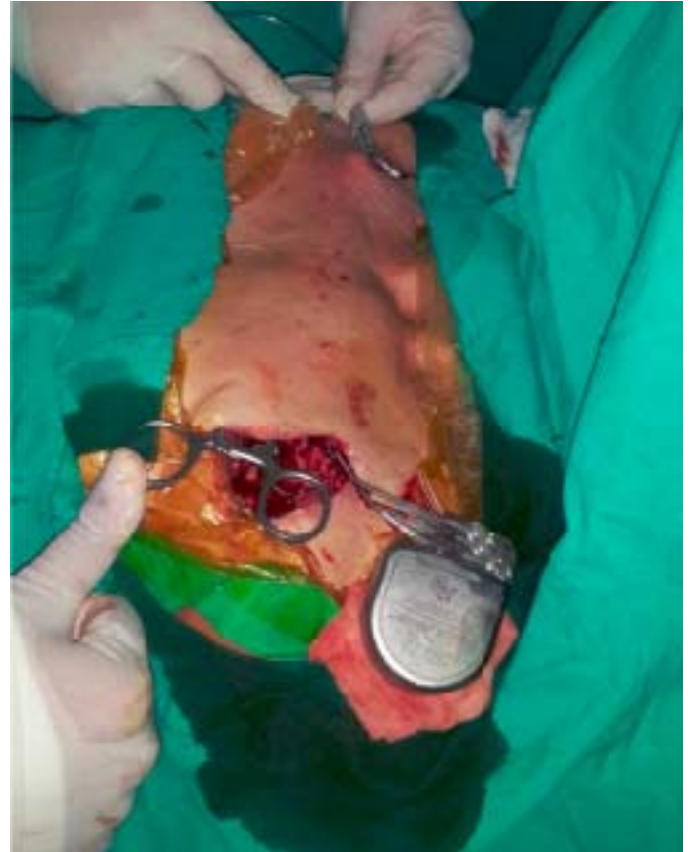
Şekil 4: Sağ pektoral bölgeden yerleştirilen leadin sol pektoral bölgeye taşınması görüntüsü

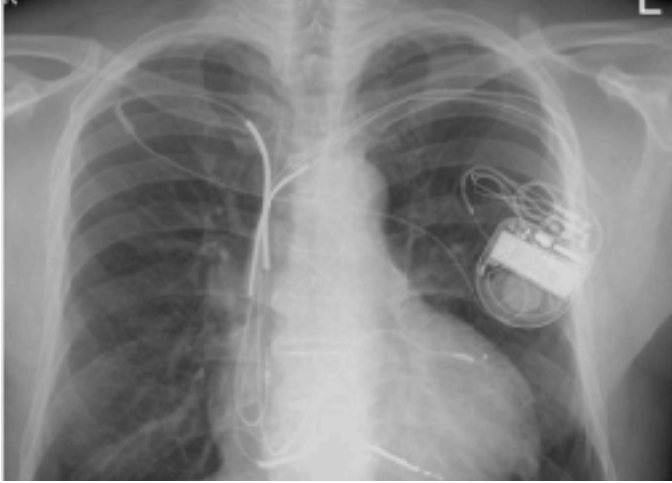
Şekil 5: İşlem sonrası çekilen akciğer grafisi
